Untersuchungsmethoden zur Vorerkundung,  
Prüfung alternativer Gründungssysteme und Hinweise zum  
Qualitätsmanagement für die Errichtung von Fotovoltaikanlagen  
auf Deponieflächen

Vortragsskript

Ableitung, Erstellung und experimentelle Prüfung  
von Richtlinien für die Errichtung von  
Fotovoltaikanlagen auf Deponien und Bergbauhalden

am 07.06.2013

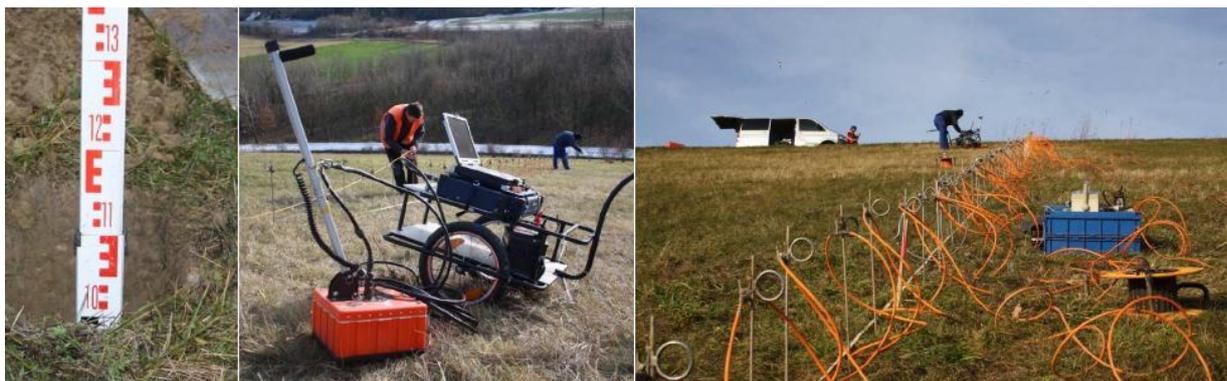
**Bild 1:** Geophysikalische Erkundung der Teufenlage einer KDB auf einer abgeschlossenen Hausmülldeponie; Links: Handschürfe zur Kalibrierung der geophysikalischen Ergebnisse; Mitte: Benutztes Georadarmesssystem; Rechts: 2D-geoelektrische Messung, Messprofil mit einem Elektrodenabstand von 50 cm

Die gesuchte KDB unterscheidet sich in ihrem spezifischen elektrischen Widerstand deutlich vom Rekultivierungsboden (bindige und nichtbindige Lockergesteine). Die als Isolator wirkende KDB zeichnet sich somit durch eine deutliche Zunahme der zu erfassenden Widerstände ab. Dabei lassen sich sowohl geringere als auch deutliche Variationen in der Teufenlage der KDB kartieren. In /1/ wurde eingeschätzt, dass bei Anwendung der Geoelektrik sich eine tatsächliche Hochlage der KDB bzw. Abnahme der Mächtigkeit der Rekultivierungsschicht im Ergebnis der Messungen abbilden wird. Prinzipiell kann daher das Verfahren als geeignet eingeschätzt werden, diese möglicherweise durch Einbringen der Gründungselemente gefährdeten Hochlagen zu detektieren.

Die Ergebnisse der gleichzeitig durchgeführten Messungen mit Georadar erwiesen sich ohne

Aussagen zur Deckschicht bei den gegebenen Verhältnissen (wechselnde Zusammensetzung der Rekultivierungsschicht) als nicht zweifelsfrei auswertbar.

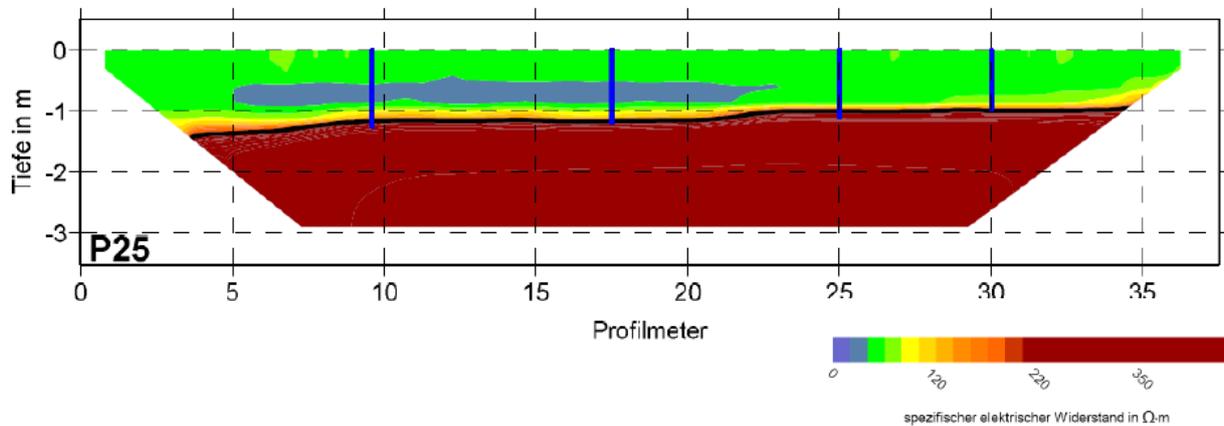
**Bild 2:** Geophysikalischer Vertikalschnitt der berechneten Widerstandsverteilung (Profilschnitt); Die schwarze Linie markiert die Tiefenlage der Kunststoffdichtungsbahn KDB).

Bei den Untersuchungen auf einer etwa 3,5 ha großen Fläche einer gesicherten Hausmülldeponie kamen die sich bereits im Vorversuch als geeignet erwiesenen 2D-geoelektrische Messungen auf 30 Profilen mit insgesamt 1.305 m Länge zum Einsatz. Gleichzeitig wurden zur Kalibrierung der geoelektrischen Ergebnisse insgesamt 58 Aufgrabungen zum direkten Nachweis der Mächtigkeit der Rekultivierungsschicht durchgeführt. Die Standardabweichung der geoelektrischen Ergebnisse zu den mittels Schurf festgestellten Mächtigkeiten der Rekul-

tivierungsschicht betrug lediglich  $\pm 0,04$  m. Nur bei etwa 10 % der Aufschlüsse lag die Abweichung über 0,10 cm aber nicht höher als 17 cm. Als Ergebnis der Untersuchungen konnte eine Karte mit den Mächtigkeiten der Rekultivierungsschicht erstellt werden. Neben den Informationen zur Tiefenlage der KDB liefern die Untersuchungen auch Informationen über die Materialzusammensetzung der Rekultivierungsschicht bzw. über deren Wassergehalt.

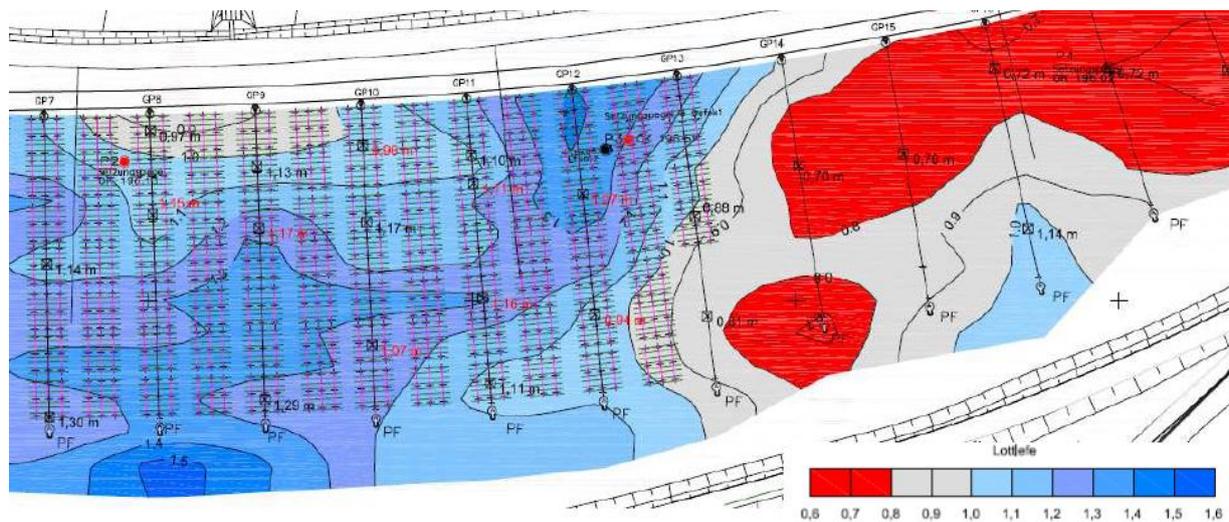
**Bild 3:** Karte mit Tiefenlage der Kunststoffdichtungsbahn (KDB) aus der berechneten Widerstandsverteilung bzw. festgestellten Mächtigkeit der Rekultivierungsschicht

Die geoelektrischen Messungen erfüllen die gesetzte Zielstellung, die Teufenlage der KDB und somit indirekt die Mächtigkeit der Rekultivierungsschicht im gesamten Baufeld flächendeckend auszuweisen und Gründungstiefen der Einzelfundamente auf ein Optimum an Baulastabtrag unter Berücksichtigung der Schadensvermeidung am Dichtsystem zu dimensionieren.

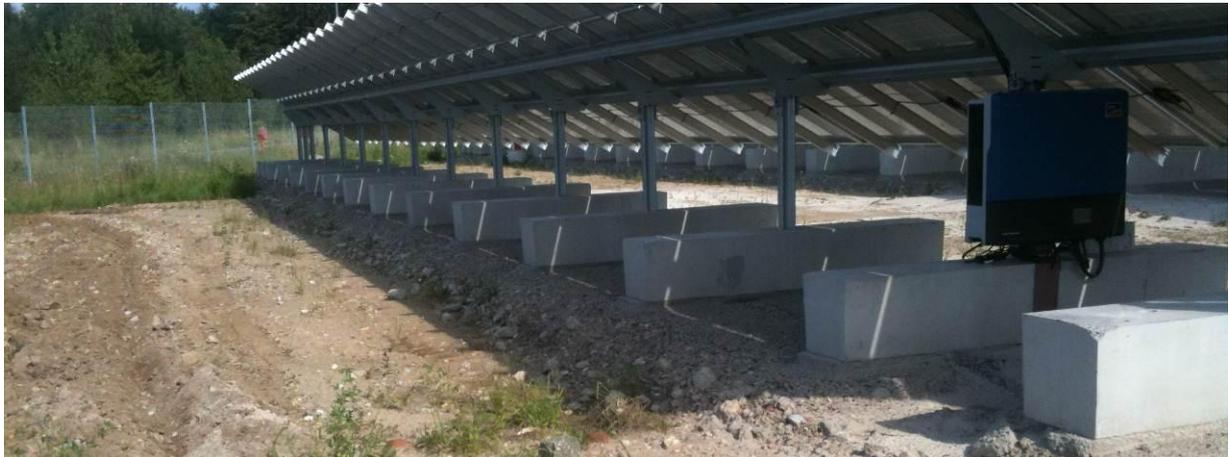
**Bild 4:** Auf die Oberfläche aufgesetzte Streifenfundamente; Ausgleichssicht wurde aus Mineralgemisch hergestellt (Fotovoltaikfreiflächenanlage in Zeitz 2011 errichtet)

Flachgründungen, wie Streifen- und Einzelfundamente, erlauben einen oberflächennahen Einbau. In diesem Fall werden mehrere Modultischreihen über beispielsweise Betonstreifenfundamente miteinander verbunden. Aus dem oberflächennahen Einbau resultiert eine geringere Gefahr einer Beschädigung der zu schützenden Drain- und Dichtungskomponenten an der Basis der Rekultivierungsschicht. Nachteilig wirkt sich jedoch eine relativ hohe Bodenversiegelung und das mögliche Erschweren von Mäh- und Pflegearbeiten aus.

Erfahrungen aus der Überwachung und Begleitung der Bautätigkeit zur Errichtung der Fotovoltaikanlage auf der Deponie Bautzen-Nadelwitz haben gezeigt, dass eine Flachgründung mit den dort verwendeten Betonriegeln auf steilen Böschungen unmöglich ist.

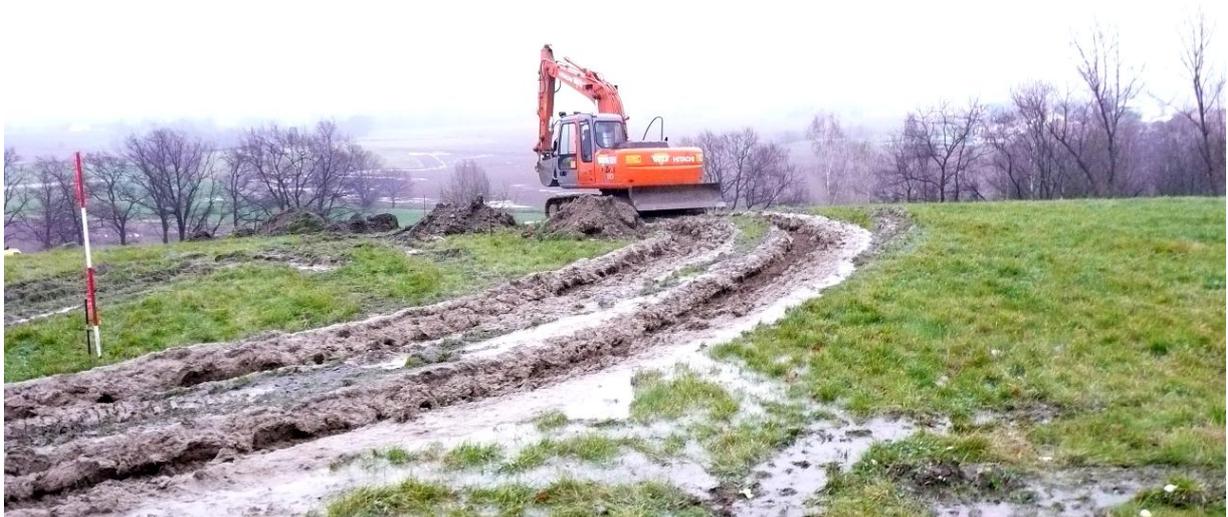
**Bild 5:** Schädigung der erosionsstabilen Vegetationsdecke und des Rekultivierungsbodens einer Deponie durch schwere Baumaschinen bei ungünstiger Witterungslage

Der bei Gründungen mit Betonriegeln erforderliche Einsatz von schweren Baumaschinen führt mit großer Wahrscheinlichkeit zu einer vollständigen Zerstörung der erosionsstabilen

Vegetationsdecke und dem oberen Bereich des Rekultivierungsbodens.

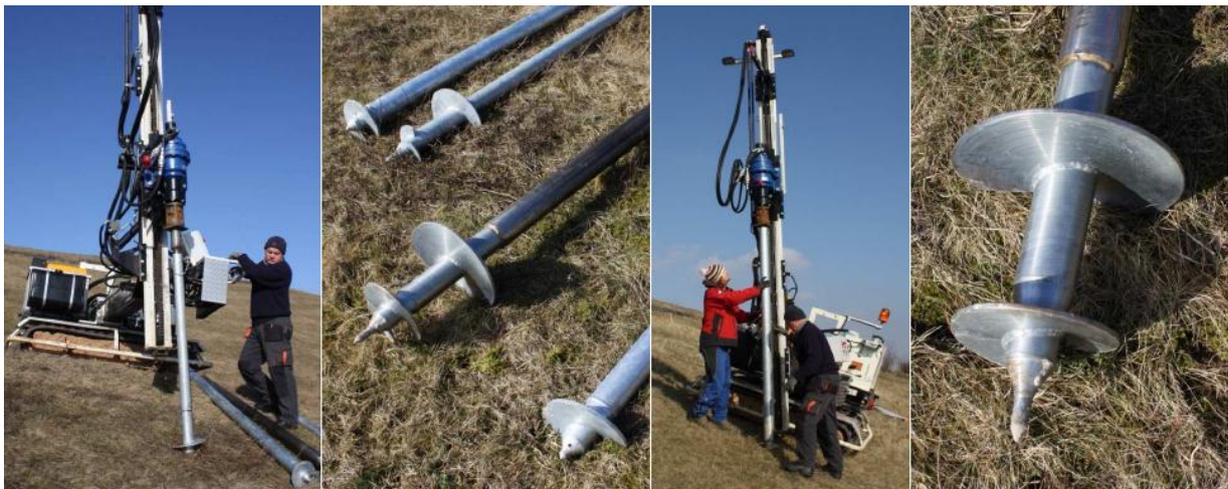
**Bild 6:** Einbau verschiedener Drehfundamente (Mustergründung) auf der Südböschung (Böschungneigung 1:2,5) der Altdeponie Gröbern in Niederau

Auf Böschung des Deponiekörpers können zu errichtende Fotovoltaikanlagen mit Drehfundamenten oder Bohrbetonpfählen (punktförmigen Gründungen) umgesetzt werden. Den speziellen Baugrundverhältnissen (zulässige Gründungstiefe, Bodenbeschaffenheit) angepasste Drehfundamente werden mit einer Kleinbohrmaschine in den Boden eingebracht. Bei diesem Verfahren wird der Boden ausschließlich verdrängt und die Bauwerkslast überwiegend über die Fläche der Wendel abgetragen.

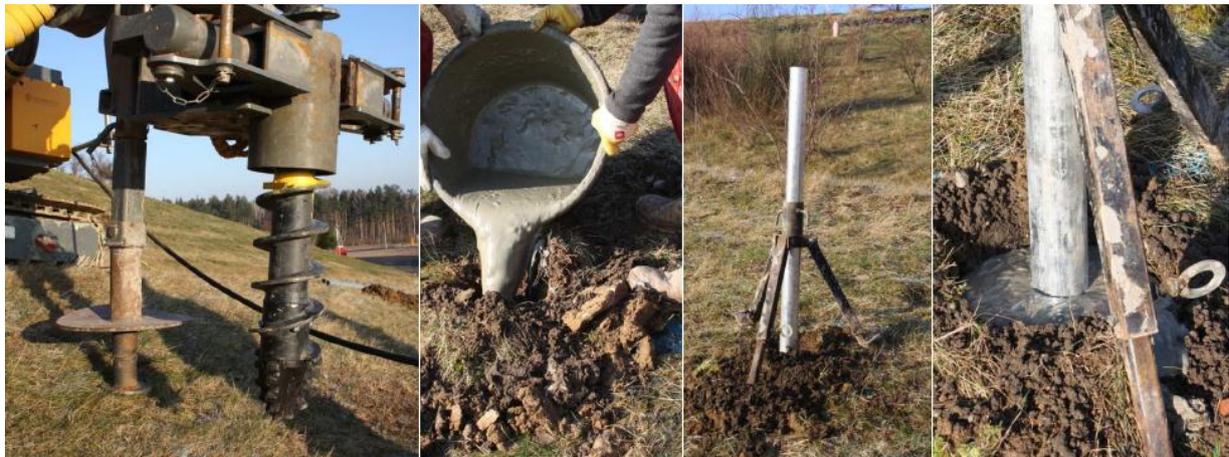
**Bild 7:** Herstellung eines Betonpfahls (Mustergründung) auf einer Deponieböschung (Böschungneigung 1:2,5)

Dagegen müssen je nach statischen Erfordernissen für die Betonpfähle Löcher mit einem Durchmesser von 200 bis 300 mm vorgebohrt werden. Der Rekultivierungsboden wird hier gewonnen und somit nicht verdrängt. Der Tischständer wird im Bohrloch mit einer handelsüblichen Betonsuspension drucklos verfüllt. Die Verfüllung bleibt daher auf das hergestellte Bohrloch beschränkt. Ein Abtrag der Bauwerkslasten erfolgt hier auch über die Mantelreibung.

Zum Setzen der Drehfundamente oder Pfähle kann beispielsweise eine Hangbohrraupe mit einer geringen Auflast und Gummiketten oder eine benzingetriebene Handbohrmaschine zum Einsatz kommen.

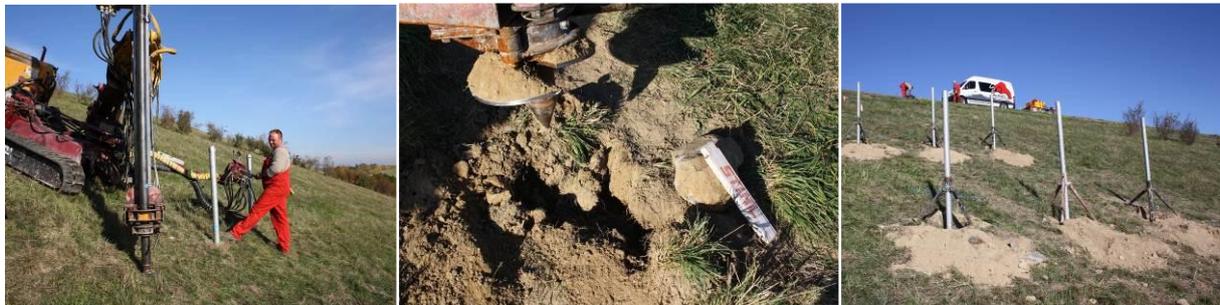
**Bild 8:** Links: Testfeld 1 mit den 3 eingebrachten Drehfundamenten; Mitte: angetroffene Bohrwiderstände; Rechts: Testfeld 2 mit eingebauten Betonankern

Aufgrund hoher Bohrwiderstände und großer Steine ließen sich alle 3 Drehfundamente nicht lotrecht und nicht bis zur geplanten Endtiefe von 80 cm eindrehen. Für den Einbau der Drehfundamente erwies sich der angetroffene Rekultivierungsboden als nicht geeignet, so dass keine weiteren Drehfundamente eingebracht und die restlichen Mustergründungen aus Betonpfählen mit verschiedenen Abmaßen hergestellt wurden.

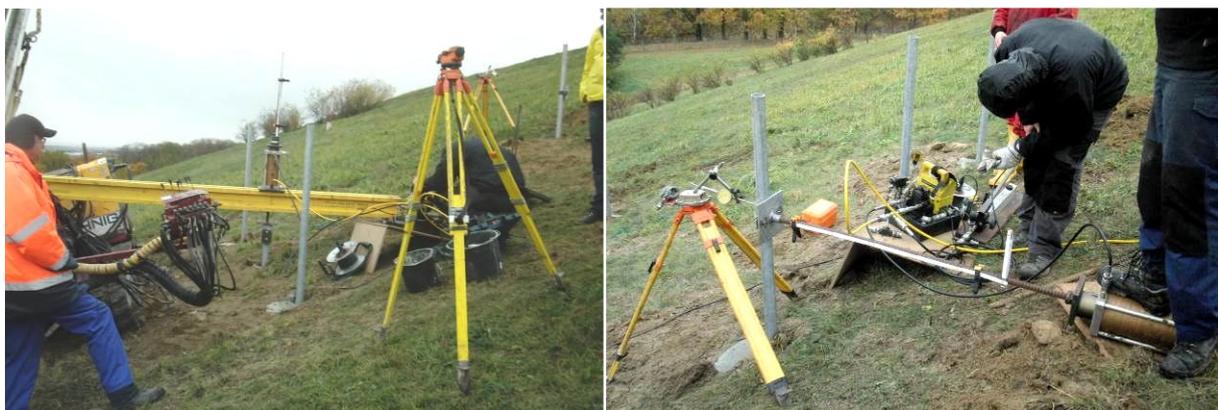
**Bild 9:** Links: Versuchsaufbau axialer Zugversuch am Fundament BF1/2b; Rechts: Versuchsaufbau Schräg-Druck-Versuch am Fundament BF1/1a

Die Belastungseinrichtung der axialen Zugversuche war für eine Prüflast von maximal 20 kN ausgelegt, somit weit über den Vorgaben der statischen Bemessung der Einzelfundamente. Die Widerlager wurden mindestens 1 m vom Prüffundament im unbeeinflussten Baugrundbe-

reich eingerichtet. Die Prüfkräfte wurden mit einer kalibrierten Hohlkolbenpresse in Schritten von 2 kN erhöht. Die Aufzeichnung der axialen Verschiebung erfolgte jeweils nach dem Abklingen der jeweiligen Verformung mit einem Nivellier bzw. mechanischen Messuhr.

Die an insgesamt 5 Musterfundamenten durchgeführten Schräg-Druck-Versuche erfolgten in einer Höhe von 80 cm. Die Prüflast von mindestens 8 kN wurde ebenfalls mit einer kalibrierten Hohlkolbenpresse in Schritten von 2 kN angelegt. Als Widerlager fungierte eine in die Böschung eingebaute Holzbohlenkonstruktion (siehe auch folgendes Bild). Die Aufzeichnung der horizontalen Verschiebung erfolgte ebenfalls mit einem Nivellier bzw. mechanischen Messuhr.

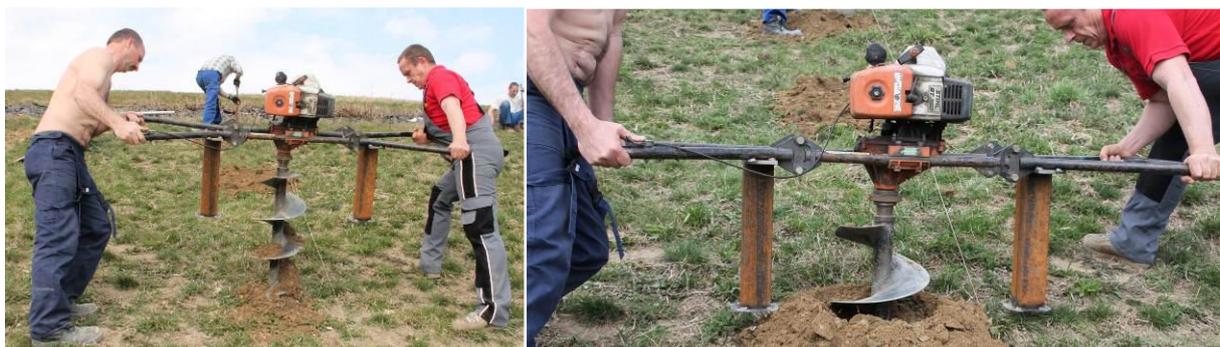
**Bild 10:** Herstellung der Fundamentlöcher mit einem Handbohrgerät und installiertem Maschinenanschlag

Das bei der Herstellung punktförmiger Fundamente zu verwendende Bohrgerät sollte zur Vermeidung einer möglichen Schädigung der Drainmatte bzw. KDB während der Bohrarbeiten mit einem Maschinenanschlag, der ein Überschreiten der festgelegten Bohrtiefe bereits konstruktiv ausschließt, ausgestattet sein.

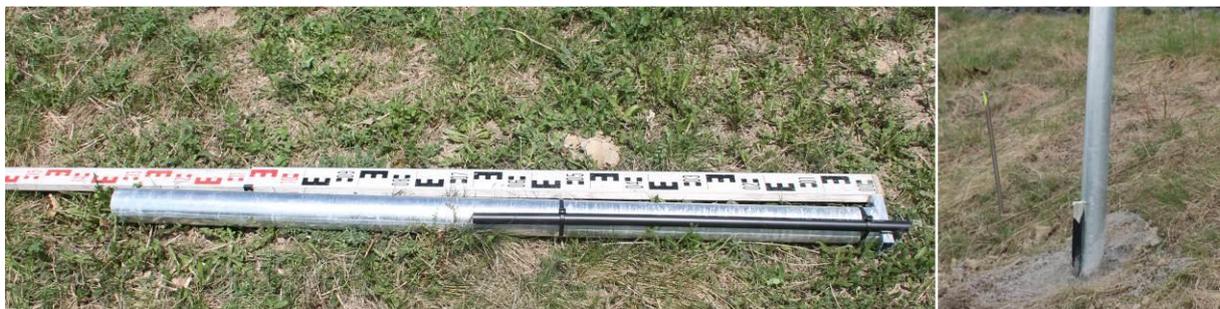
**Bild 11:** Links: Am Fundamentständer befestigte Messgasleitung; Rechts: In den Betonanker eingebaute Messgasleitung

Weiterhin kann ein Deponiegasmonitoring über eine zusätzlich in das Fundament (Drehfundament, Betonpfahl) integrierte Messgasleitung während und nach Abschluss der Baumaßnahme im Rahmen der Nachsorgemaßnahmen umgesetzt werden. Diese Messgasleitung kann eine Methangasdetektion im Rahmen der turnusmäßigen Nachsorgemaßnahmen an den Fundamentspitzen ermöglichen.

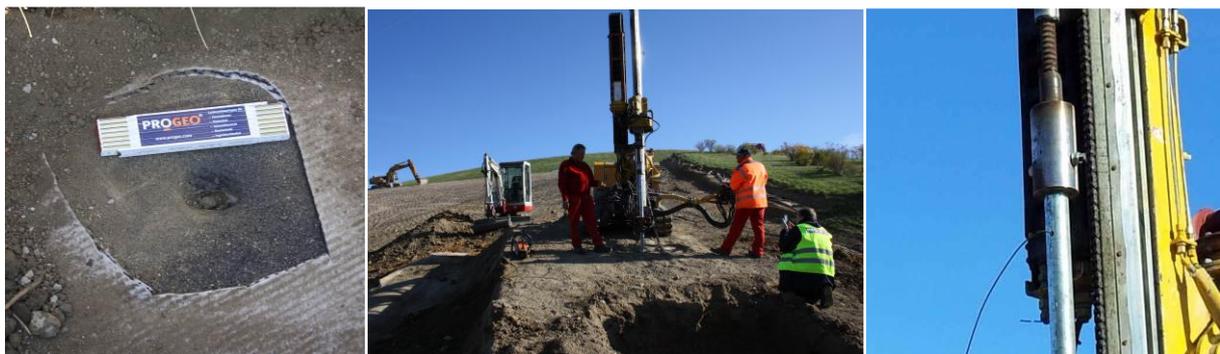
**Bild 12:** Freigelegte Leckage in der Kunststoffdichtungsbahn, Einbohren des Drehfundaments mit Messsonde in das Probefeld

Die Messsonde wurde im Vorfeld in ein Drehfundament eingebaut und mit Hilfe der Hangbohrmaschine in den Rekultivierungsboden eingebracht. Unmittelbar während des Durchdringens der KDB wurde eine eindeutige Signalveränderung festgestellt. Dieser gemessene Nachweis wurde nochmals in einem zweiten Versuch bestätigt.

Im Anschluss wurde die Leckage aufgegraben und dokumentiert.

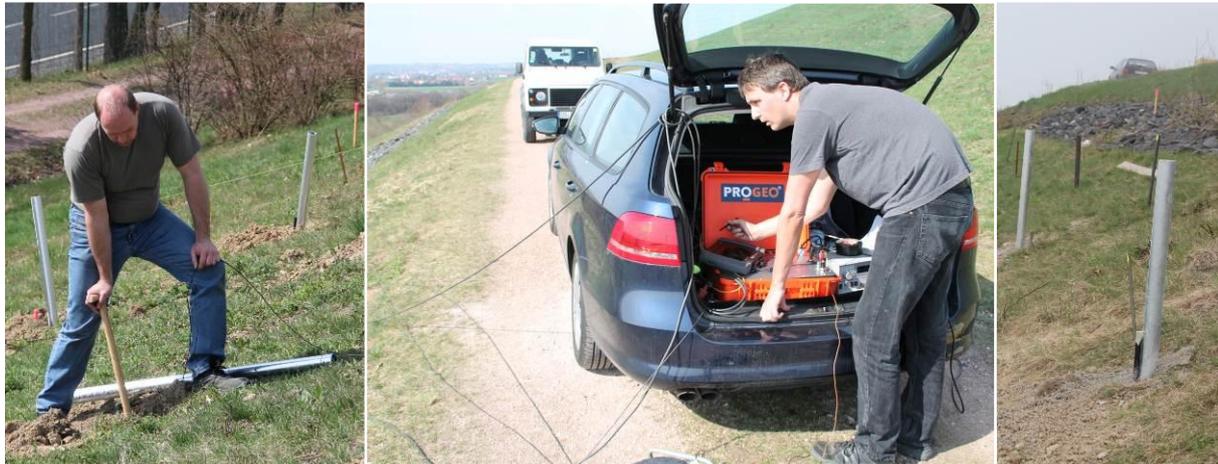
**Bild 13:** Links und Mitte: Erstprüfung vor dem Betonieren mit einer mobilen Elektrode am Grund des Bohrlochs; Rechts: Messung nach dem Betonieren mit einer mobilen Stabsonde durch das Prüfrohr

Bei der Herstellung der Betonanker kann die Erstprüfung hierbei vor dem Betonieren des Fundaments mit einer mobilen Elektrode am Grund des Bohrlochs erfolgen. Für Messungen

nach dem Betonieren kann eine mobile Stabelektrode durch die bereits im Abschnitt 3.2.2 beschriebene Messgasleitung wiederum an den Fuß des Bohrlochs gebracht werden.
